RAPPORT D'ENQUÊTE AÉRONAUTIQUE
A03H0001

INTERRUPTION DES COMMUNICATIONS –
PERTE D'ESPACEMENT

SURVENUE À GANDER (TERRE-NEUVE-ET-LABRADOR)
METTANT EN CAUSE LE CENTRE DE CONTRÔLE RÉGIONAL
DE GANDER DE NAV CANADA
LE 5 MARS 2003

Rapport numéro A03H0001

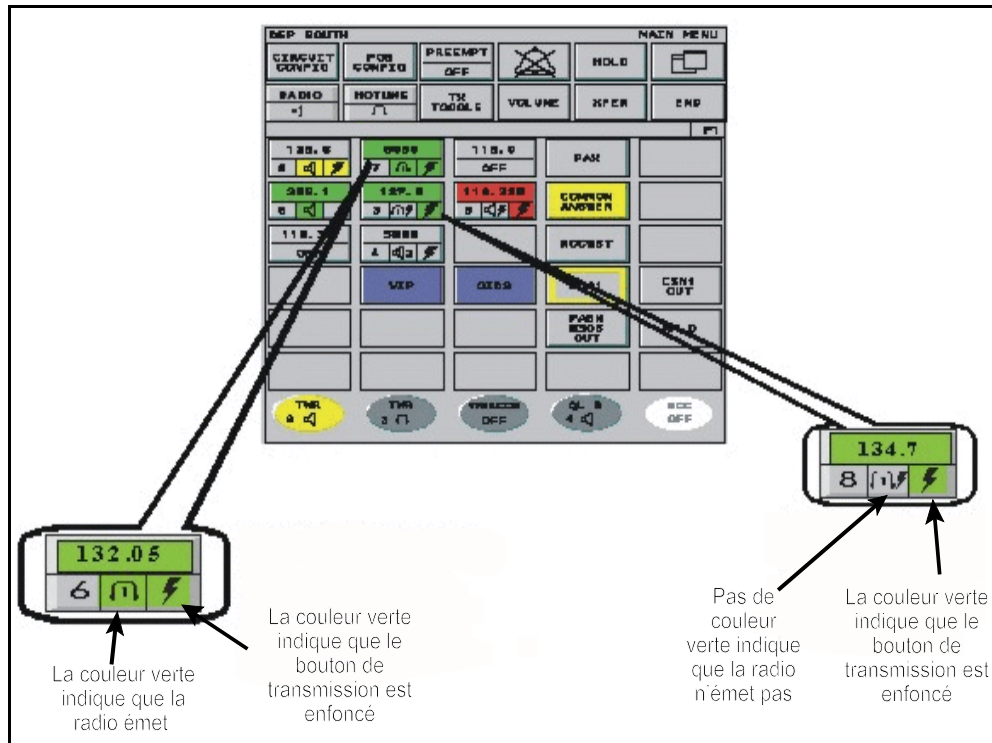
Figure 1. Écran de commande du système de commutation en phonie.

Les contrôleurs utilisent principalement le système de commutation en phonie pour accéder aux radios et aux lignes terrestres. Chaque poste de contrôle possède un écran de commande du système VSCS (voir figure 1). Il s'agit d'un écran tactile qui affiche toutes les fréquences air-sol et les lignes terrestres qui s'offrent au contrôleur. Chaque fréquence est affichée séparément sur l'écran à l'intérieur d'un rectangle. Certaines parties du rectangle sont de couleur verte selon que le contrôleur reçoit ou émet une communication ou qu'il appuie sur le bouton de transmission sans qu'il y ait transmission (ce qui indique une défaillance).

La formation qu'ont reçue les contrôleurs en rapport avec le système VSCS comprend une instruction théorique ainsi que des exercices pratiques. Le contrôleur dont il est question dans l'incident ne savait pas que la configuration en question des cases de couleur verte dans le rectangle de la fréquence 134,7 MHz signifiait qu'il ne transmettait pas sur cette fréquence même s'il appuyait sur le bouton de transmission. Il s'agissait de la seule indication directe permettant au contrôleur de savoir qu'il y avait une panne d'un équipement de communication des services de contrôle de la circulation aérienne (ATC). L'enquête a permis de déterminer que certains autres contrôleurs ignoraient également la signification des différents voyants de couleur verte apparaissant sur l'écran de commande.

L'écran de commande du VSCS a donné un indice menant à la conclusion que la panne de communication était causée par une défaillance d'un équipement ATC et non par un équipement à bord de l'appareil. Cependant, la différence entre les affichages à l'écran de commande du VSCS n'était pas évidente pour le contrôleur. Si le contrôleur jette un coup d'oeil au tableau des fréquences, il voit ce qu'il s'attend à voir lorsqu'il tente d'obtenir la fréquence, soit

une indication globale de couleur verte. Cependant, seul un regard plus attentif et une connaissance plus approfondie de la signification des différents types d'affichage du tableau des fréquences auraient pu alerter le contrôleur qu'il ne transmettait pas sur la fréquence. Même s'il a reçu de l'instruction sur le fonctionnement du VSCS durant sa formation et qu'il a utilisé l'équipement pendant un certain nombre de mois, il ne connaissait pas les divers types d'affichage pas plus que leur signification exacte. Le contrôleur en question n'était pas le seul à ne pas connaître la signification des affichages de l'écran de commande du VSCS. Le superviseur a observé l'écran de commande du VSCS et a pu déterminer que la fréquence 134,7 MHz utilisée par le contrôleur ne fonctionnait pas.

Les techniciens et les contrôleurs n'étaient pas au courant qu'il existait une anomalie dans l'écran de commande du système de commutation en phonie (VSCS) qui faisait en sorte qu'une indication de couleur verte apparaissait indiquant que le bouton de transmission était enfoncé et qu'il y avait transmission alors que la transmission ne s'effectuait pas. Cette anomalie a été portée à l'attention de la direction des Exigences des systèmes opérationnels de Nav Canada pour résolution.

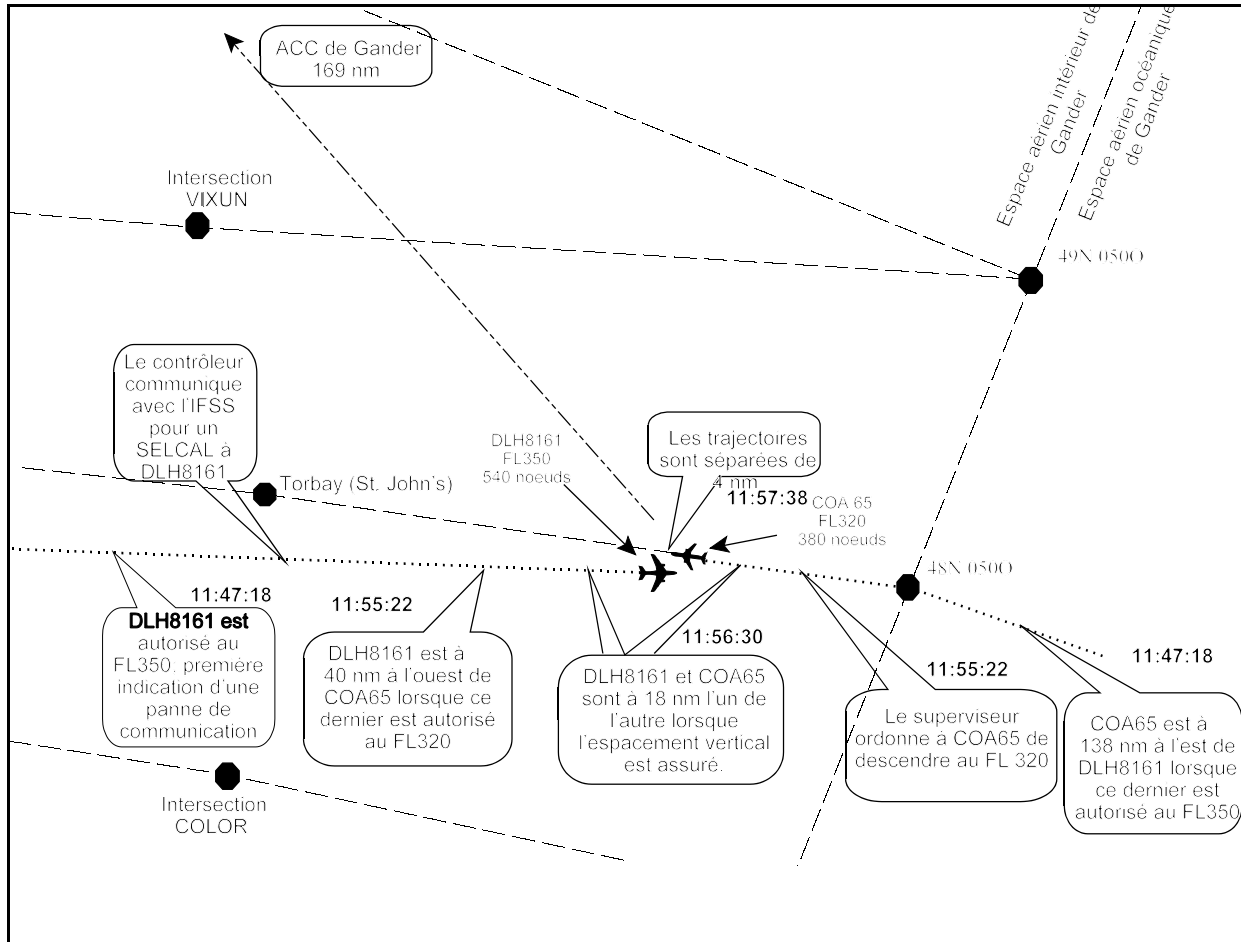
Annexe A - Séquence des événements

À 11 h 47, le contrôleur a autorisé DLH8161 à monter au FL350 dans le but d'établir l'espacement vertical entre les deux appareils (voir l'annexe A), mais celui-ci n'a reçu aucun collationnement de la part de l'équipage. Pendant les huit minutes suivantes, le contrôleur a tenté à neuf reprises d'entrer en contact avec DLH8161 sur la fréquence 134,7 MHz, mais en vain. Selon ce qui a été observé, DLH8161 n'a pas changé d'altitude et il est demeuré au FL330. À l'ACC de Gander, les pannes de communication sont le plus souvent associées, et de loin, à des problèmes liés aux avions.

À 11 h 56 min 3 s, DLH8161 est entré en contact avec le contrôleur sur la fréquence 133,9 MHz et a immédiatement reçu l'ordre de monter au FL350. L'équipage de DLH8161 a confirmé la réception de l'autorisation. Les données radar enregistrées indiquent que DLH8161 a commencé sa montée à 11 h 56 min 15 s. Le contrôleur n'avait pas été en mesure de communiquer avec l'un ou l'autre des appareils au cours de huit minutes précédentes. Les appareils se rapprochaient l'un de l'autre à une vitesse de 16 nm par minute sur des trajectoires quasiment opposées. Vingt secondes après le début de la montée de DLH8161, l'espacement vertical minimal de 1 000 pieds a été établi. COA65 et DLH8161 étaient alors à 18 nm l'un de l'autre.
